# Untersuchungsbericht

## Untersuchungsbericht Nr. 24/3550

| Untersuchungsziel: | Prüfung auf Entflammbarkeit zur Einreihung in die Baustoffklasse B1 „schwerentflammbar“ nach DIN 4102-1 (1998-05)<br>Brandverhalten von Baustoffen und Bauteilen - Teil 16: Durchführung von Brandschachtprüfungen nach DIN 4102-16 (2021-01) |
| Untersuchungsgut: | Artikel: "AKUSTIX Wall FP eco, 2440x1220x12 mm, feuerf. Fruchtgrün, AV12 PET Paneel, Schallabsorptionsgrad B, 2400 g/m <sup>2</sup> , 12mm"<br>"AKUSTIX Wall FP, 2440x1220x24 mm, feuerf. Hellblau, AV27 PET Paneel, Schallabsorptionsgrad B, 3900 g/m <sup>2</sup> , 24mm" |

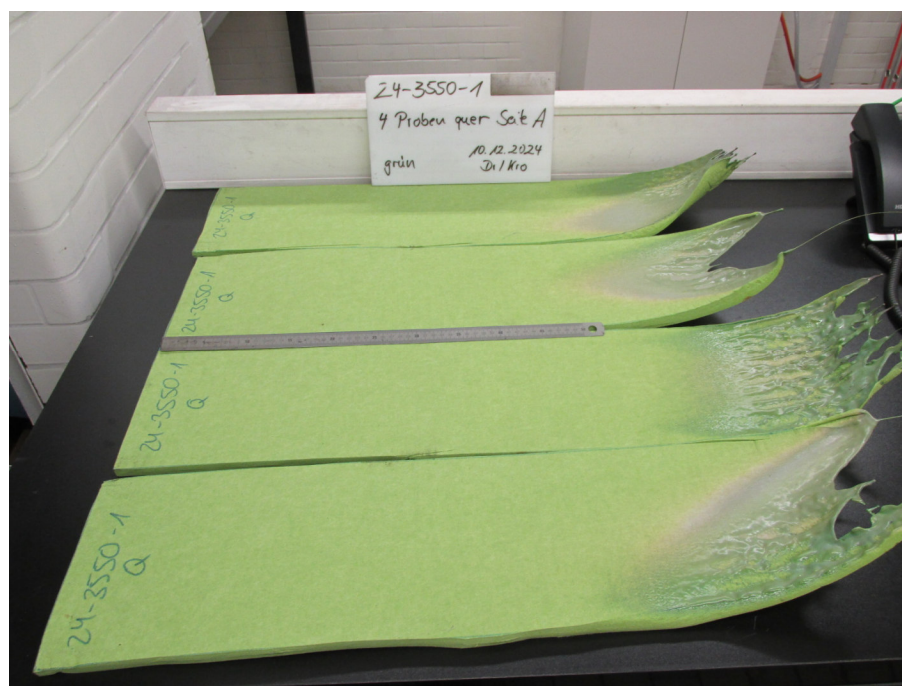
Bild 2: Aussehen der Proben nach dem Brandversuch
